No. 1-4

欠陥名称

クレータ割れ

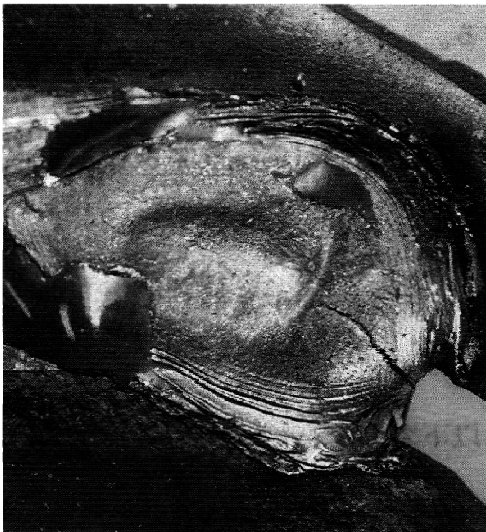
ビードの終端にできるくぼみ（クレータ）に生ずる割れのこと凝固割れ（高温割れ）に属する。

写真1. クレータ割れ発生例
(ルートギャップが広過ぎる)

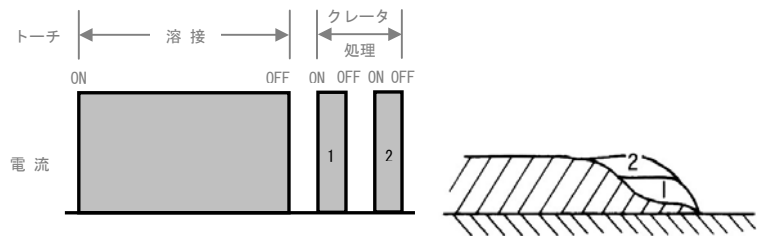
クレータで1～数回トーチスイッチを入・切してクレータ部を埋め、凝固時の収縮応力などに伴う割れ発生を防止。

クレータが完全に冷却した状態で行うと内部に欠陥が残ることがある。

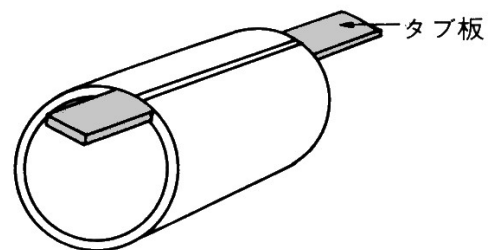
1. 薄板溶接の場合：ルートギャップが広いとクレータ割れを生じやすい。
2. 治具などによる拘束力が強すぎるとクレータ部を含め割れが発生しやすい。
3. クレータ部の信頼性を保証できないときはタブ板を取り付け、クレータ部をタブ板上に置く。溶接終了後タブ板を取り除く方法も採用されることがある。
